Tra i Comuni più danneggiati, ed in cui tarda doveva giungere una data forma di soccorsi, diversi da quelli materiali di denaro o di indumenti, va annoverato il Comune di Aiello

Così il lavoro della squadra rimase presto tracciato. Demolire per il primo il palazzo Belmonte, procedere poi a qualche demolizione di minor mole, e consolidare con catene quei fabbricati, i cui muri avevano sofferto strapiombi pur rimanendo nel loro insieme con un grado sufficiente di coesione. Qua e là poi procedere a puntellamenti di tetti, di archi, ecc.

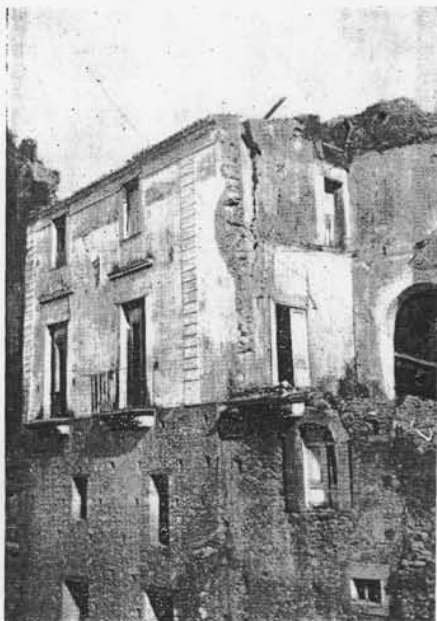
Palazzo Belmonte.

La presente fotografia dimostra l'aspetto del palazzo prima della demolizione. Gravissimi erano gli strapiombi nelle masse del muro e le lesioni in ogni senso, e perciò si doveva supporre che qualche crollo potesse avvenire nell'atto stesso, e forse a causa del lavoro, o di qualche nuova scossa; poichè sotto il colpo del piccone le masse del muro tremavano.

L'ing. Venuti dispose quindi che fossero subito innalzate delle scale aeree in briglia dalle parti opposte allo strapiombo dei muri. Queste scale completamente volanti, ed in cui l'appoggio al muro, è sostituito da robuste ventole o funi di sostegno attaccate a punti fissi,

rappresentavano la salvezza dei Vigili nell'ipotesi che il muro mancasse sotto i loro piedi. I Vigili venivano legati con cinturini di sicurezza alla scala, che trovavasi presso il punto dei lavori. In tal caso il Vigile con un salto avrebbe fatto a tempo a guadagnarla, o sarebbe rimasto sospeso per la vita mentre il muro si sarebbe abbattuto dalla parte opposta.

Alzate queste scale ed assicurati ad esse i Vigili, furono eseguite subito delle prove sia saltando sulla scala, sia lanciandosi nel vuoto, esperimenti che riuscirono egregiamente e che col loro lato scenico impressionarono talmente da meritare ai Vigili il nome di diavoli da parte di quei paesani, lontani le mille miglia dal supporre che difficoltà così gravi, potessero con opportuno materiale e con opportune istruzioni vincersi con una disposizione relativamente semplice.

I muri furono inoltre imbragati con robuste corde, e con un lavoro calmo, ma continuo, abilmente diretto ed intelligentemente eseguito furono rimosse le principali cause del pericolo sempre con l'utilizzazione delle scale in briglia. Questo genere di manovra, che è una delle specialità dei Vigili di Roma per il tradizionale uso della Scala Romana, è così ricco di pratiche utilizzazioni, che è raccomandabile ad ogni Corpo di Vigili, ed il caso presente ag-

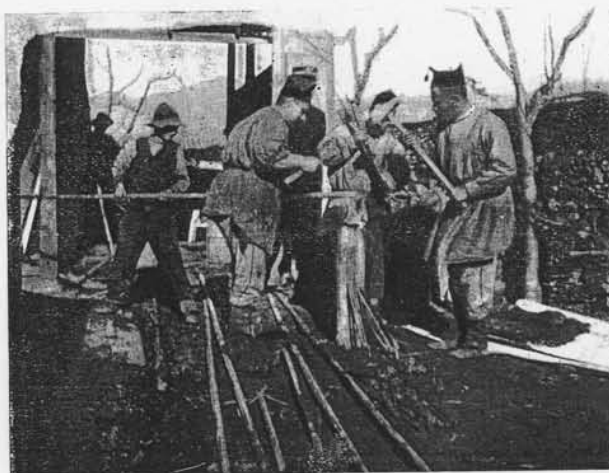
Preparazione delle catene.

Le catene lavorate e poste in opera dai Vigili ammontano al peso di circa cinque tonnellate, ripartite in varie case: Perri, Volpe, Castiglione-Civitelli, Rossi, Pucci Raffaele, Pucci Concetta, Pucci Fortunato, Muti, Lucio, Bruni, De Dominicis e nella Parrocchia di S. Giuliano, in cui le difficoltà provenienti dalla bizzarra costruzione dettero luogo ad un insieme misto di incatenamento e di fasciatura.

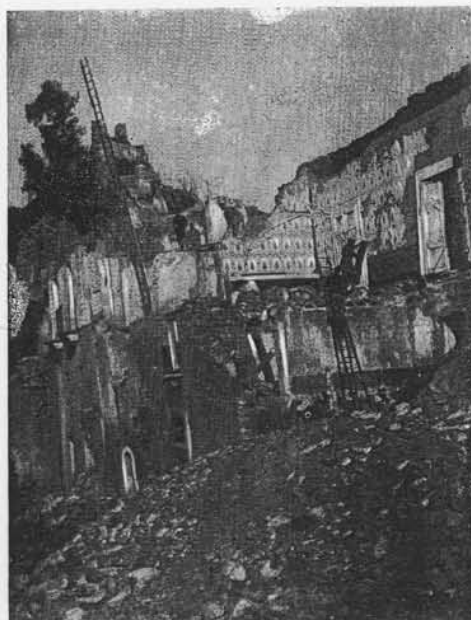
Palazzo Belmonte dopo le demolizioni.

Demolite a piccoli tratti le masse maggiori di muratura, e formato con le macerie un rilevato di scarico che proteggeva il fabbricato sottostante, si poté con l'uso di puntoni spinti da una binda rovesciare dei blocchi ingenti, in modo che in breve del palazzo Belmonte non rimasero che le parti non pericolanti nella loro sistemazione definitiva.

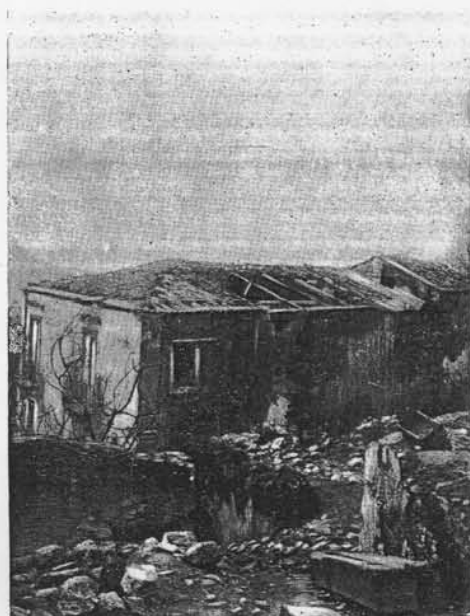
Palazzo Filippo Solimena

Questo lavoro si protrasse per vari giorni, mentre dall'altro lato si attendeva a ricostruire una parte di tetto del palazzo del dott. Filippo Solimena; a riprendere muri e ricostruire il tetto del palazzo del signor Vincenzo Solimena, a sistemare con un nuovo tetto la rovinata residenza municipale; a costruire un ponte di regolare servizio per molteplici lavori che sotto la direzione dei Vigili furono eseguite da alcuni militi della Pubblica Assistenza di Caserta nell'Albergo Val-lombrosa; a munire di catene il palazzo Perri e la casa Castiglione; oltre alle numerose verifiche eseguite dall'ing. Venuti a richiesta dei proprietari.

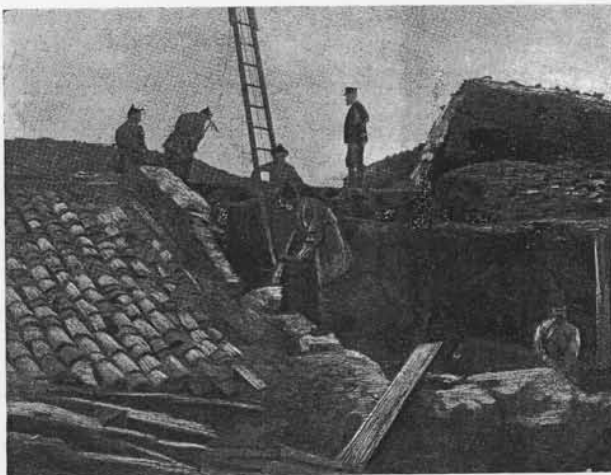
Casa Viola Francesco

Demolizione con l'uso della scala in briglia di alcuni muri nella casa di proprietà di Viola Francesco, in cui la massa del muro era talmente sgretolata da doverla demolire rimuovendo le pietre a mano.

Puntellamento con robusti cavalletti di alcune passine di tetto nella stessa proprietà per demolire e ricostruire una larga zona del muro sottostante.

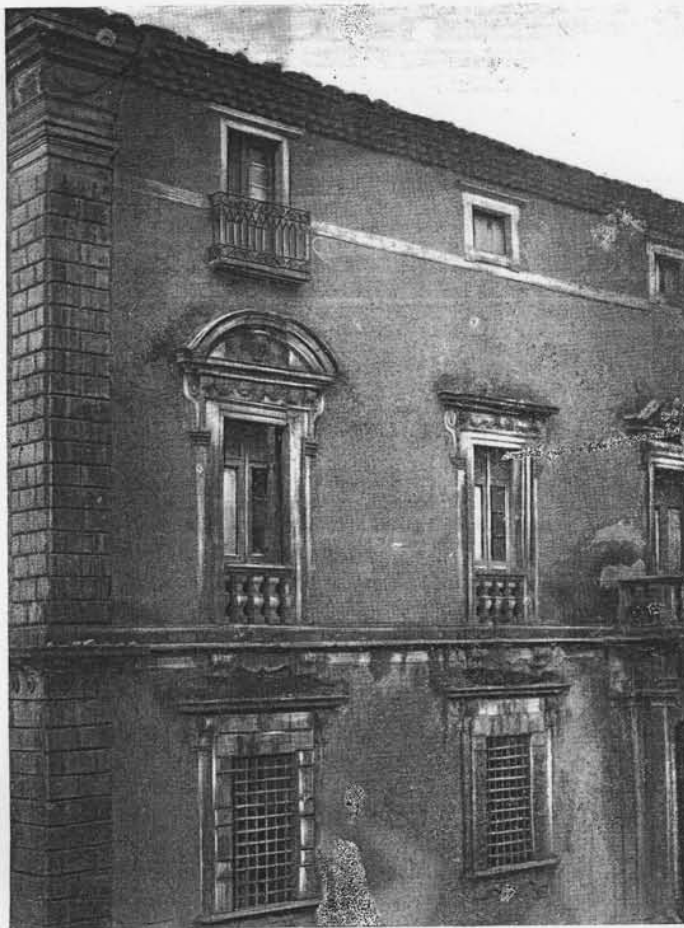
Palazzo Viola.

Puntellamento del tetto di un soffitone del palazzo Viola.

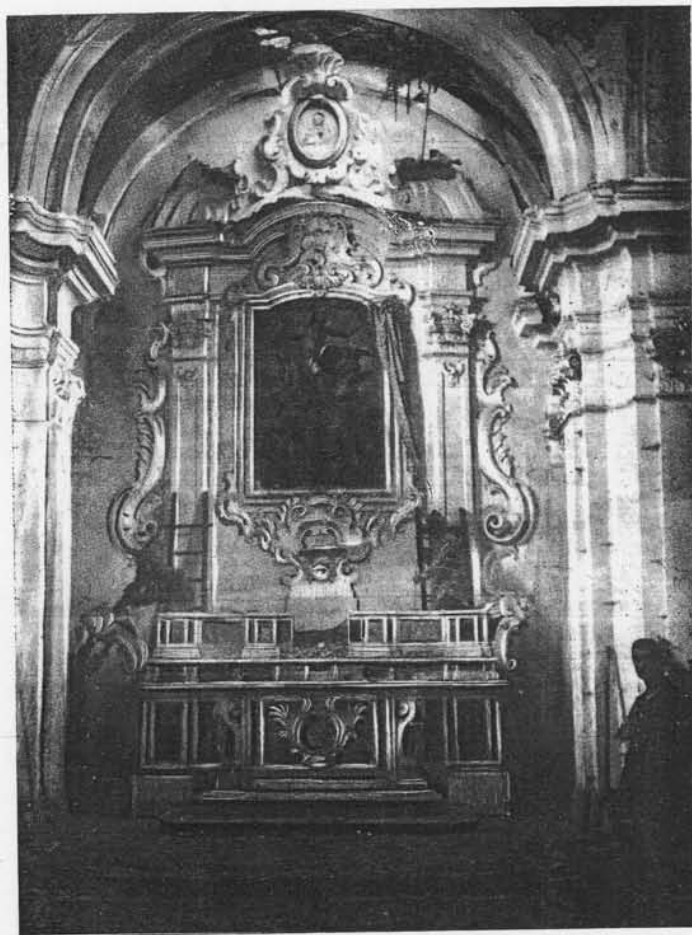
Altare dismesso nella Chiesa Madre di S. Maria.

Demolizione o meglio dismettitura di un prezioso altare barocco in marmo nella Chiesa Madre di S. Maria, numerandone i vari pezzi; lavoro eseguito con tale esattezza da meritare i più vivi ringraziamenti da parte del colto Parroco don Scipione Solimena, che nelle gravi lesioni del soffitto della cappella

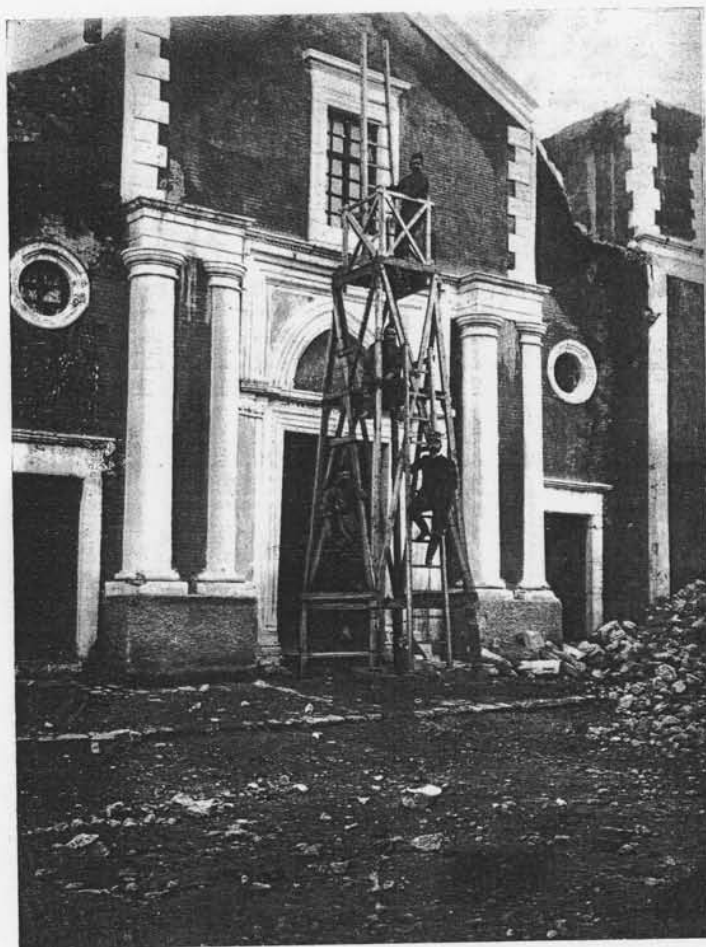
Castello costruito e lasciato in Aiello

Servendosi poi del materiale fornito dal R. Genio civile e dell'opera di alcuni Vigili, costruì un castello mobile, da potersi dismettere completamente, corredato di due pezzi di scala e con l'estremità delle zampe a coulisse in

modo che rimanendo orizzontale il piano di lavoro, gli appoggi potessero adattarsi alle ineguaglianze del terreno in ogni senso.
